# Détartreurs à Balayage Magnétique

## Retours d'expérience

# Désincrustation/ protection des systèmes d'eau

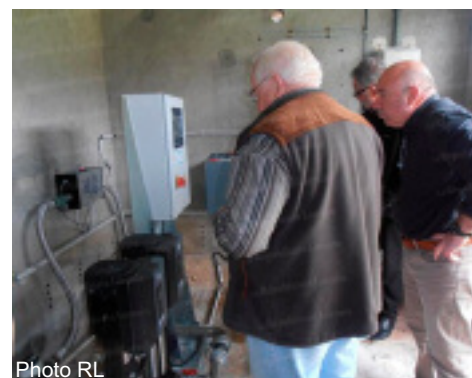
Photo RL

*L'installation d'une vanne purgeur sur le filtre à sédiments permet au responsable de la station un nettoyage plus aisé.*

Enfin, il a été décidé d'installer une vanne purgeur sur le filtre à sédiments par l'entreprise H2O, qui facilitera au responsable de la station le nettoyage.

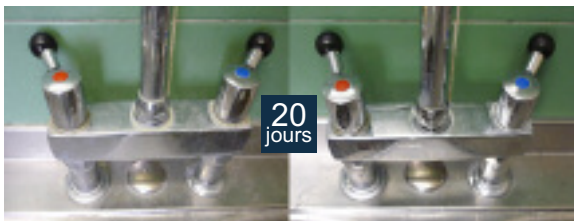
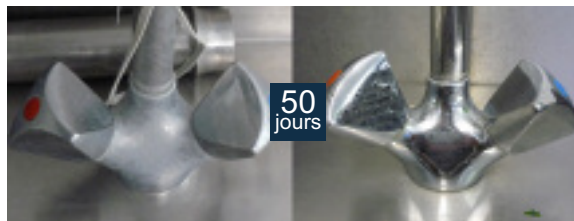
29 août 2009

5 octobre 2009

8 décembre 2009

Ces photos de différents points de puisage de l'établissement, montrent une amélioration rapide de l'état de propreté (20 à 50 jours), dans les conditions habituelles d'entretien, sans produit détartant.

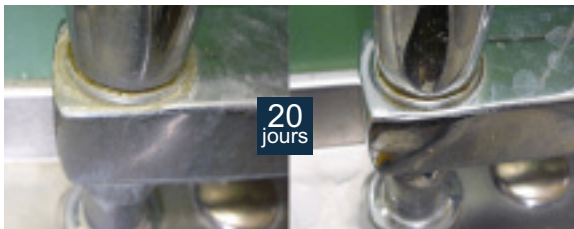
29 août 2009

05 octobre 2009

Ces vues de détail montrent l'action désincrustante des détartreurs. Désincrustés, les équipements retiennent moins les débris alimentaires.

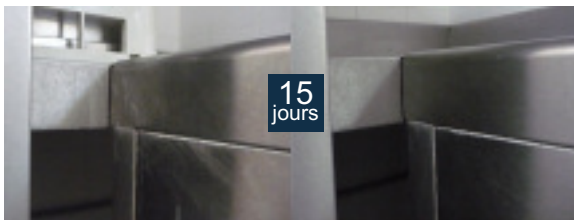
29 août 2009

21 septembre 2009

08 décembre 2009

En quelques jours, les inox et sols sont progressivement détartrés, dans les conditions habituelles de nettoyage, centrale hygiène et essuyage, sans produit détartant.

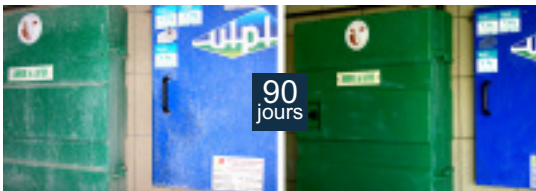
### Mobilier et équipements :

Les équipements aspergés sont désincrustés. L'élimination progressive du tartre des équipements et sols, réduit l'accrochage de débris et la formation de biofilm. La qualité sanitaire globale est améliorée.

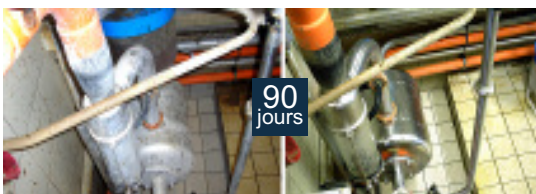
### Pompe de traite :

Placée dans la salle de traite, elle est le témoin de l'action désincrustante et protectrice du détartreur sur l'ensemble des équipements au contact de l'eau traitée.

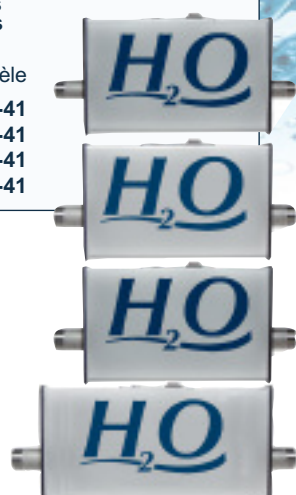
**Pour les débits inférieurs à 13 m<sup>3</sup>/h,**  
L'eau est traitée avec un seul détartreur de capacité adaptée

**Pour les débits supérieurs à 13 m<sup>3</sup>/h,**  
le flux d'eau est réparti dans autant d'appareils monotubes que nécessaire, installés en parallèle
